# Neinvazivna sanacija oštećenih cevovoda

## Noninvasive repairs of damaged pipelines

Aleksandar Stojanović mast.inž.maš.

Banja Koviljača, maj 2024.

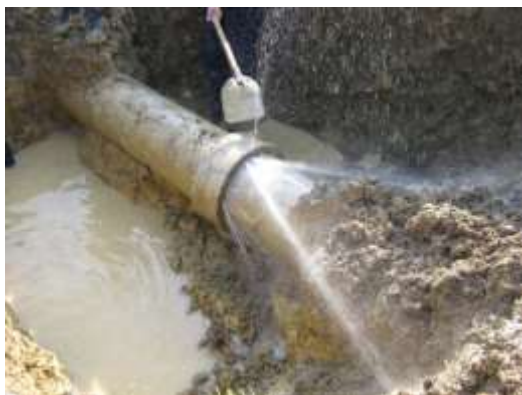
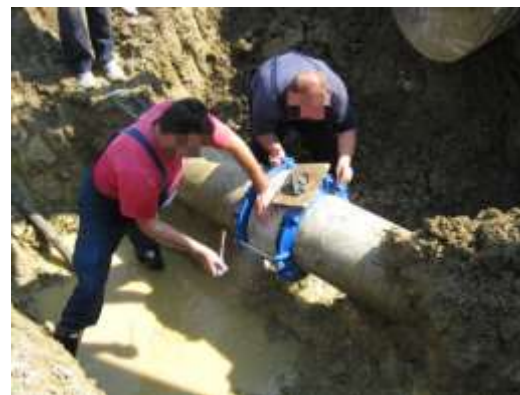
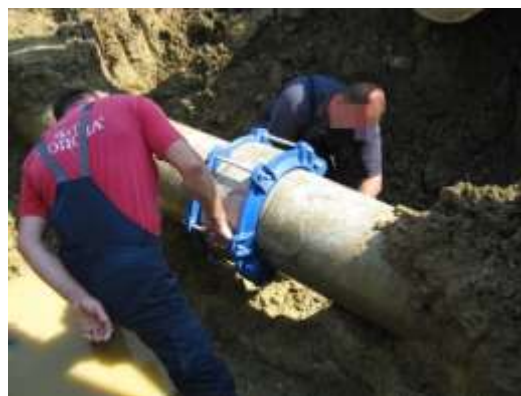
LINK-AC DN350 PN10  
Vodovod Topola  
jul 2014.

# 1.1. Procurivanje na spoju cevi

Primer ugradnje spojnice LINK-AC

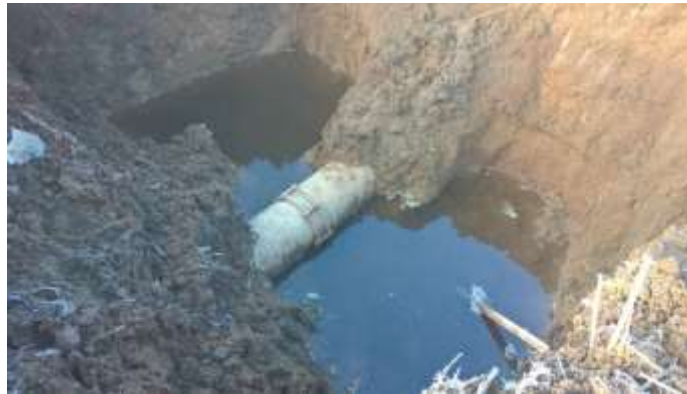
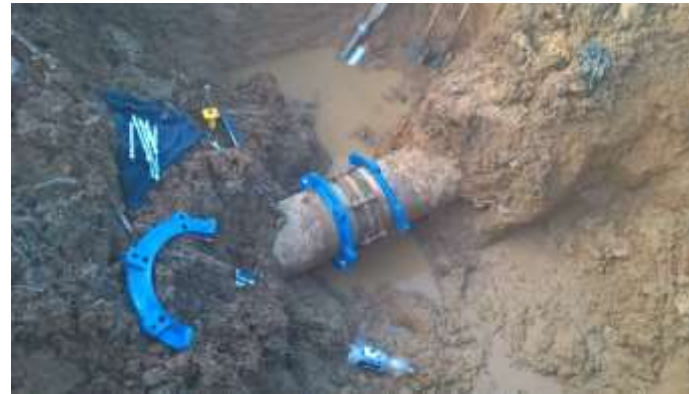
LINK-AC-ŽIBO DN500 PN10  
Vodovod Bela Crkva  
decembar 2016.

## 1.2. Procurivanje na postojećoj spojnici

Primer ugradnje spojnice LINK-AC-ŽIBO

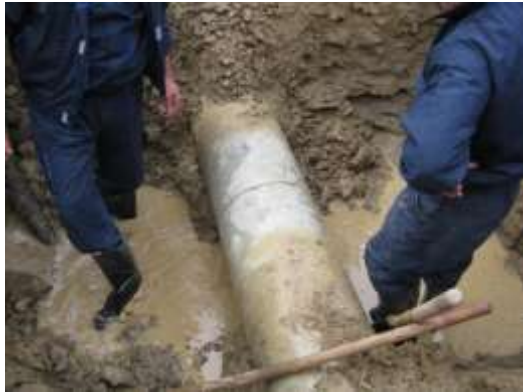
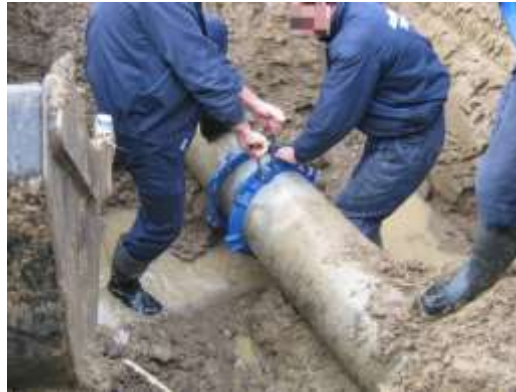
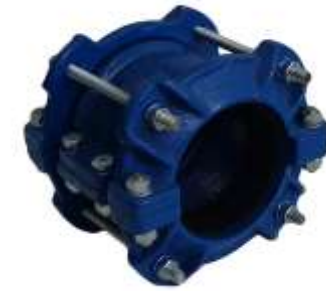
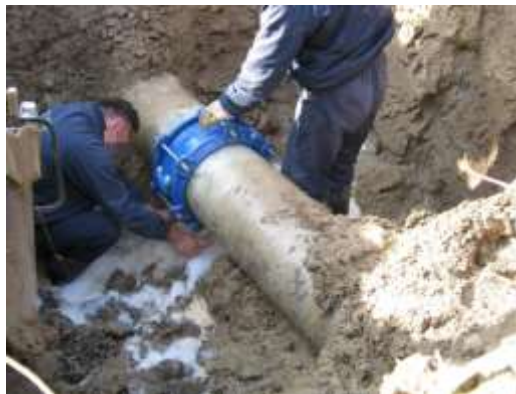
EXTRA DN350 PN16  
Vodovod Topola  
februar 2013.

## 2.1. Pucanje cevi na manjim dužinama

Primer ugradnje spojnice EXTRA i prikaz iste

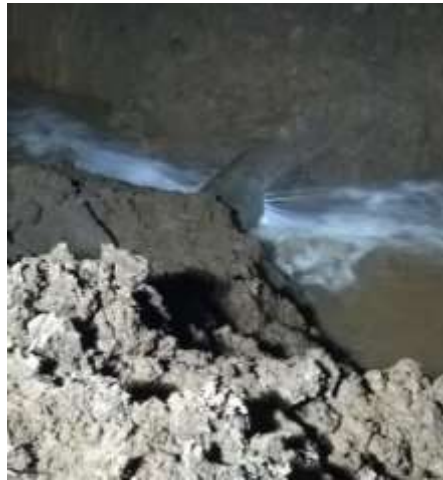
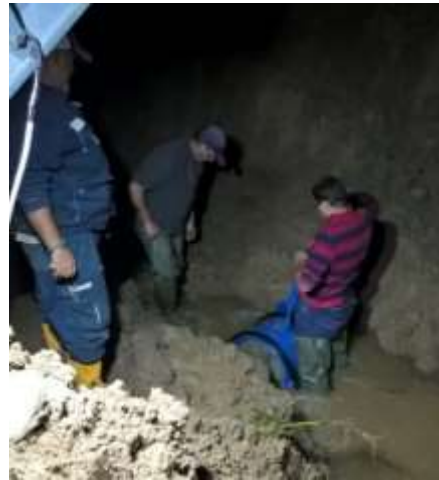
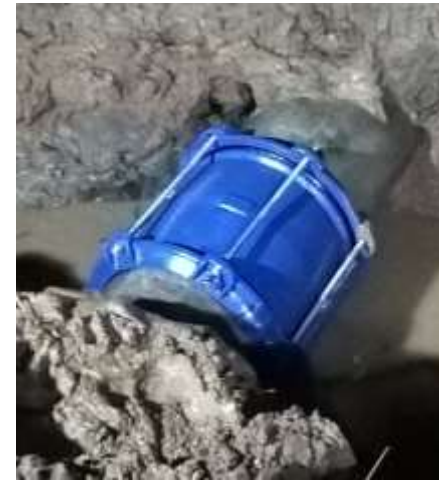
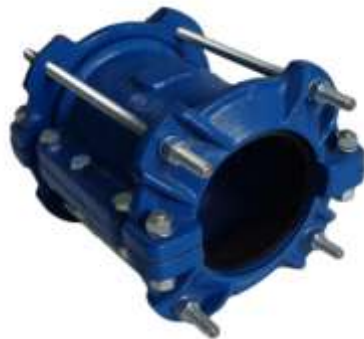
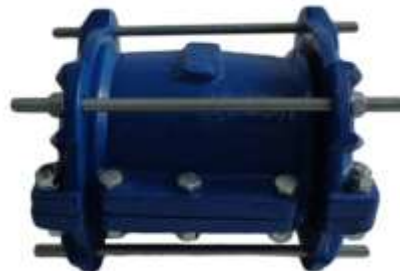
LONG EXTRA DN400 PN16  
Vodovod Bela Crkva  
septembar 2017.

## 2.2. Pucanje cevi na većim dužinama

Primer ugradnje spojnice LONG EXTRA i prikaz iste

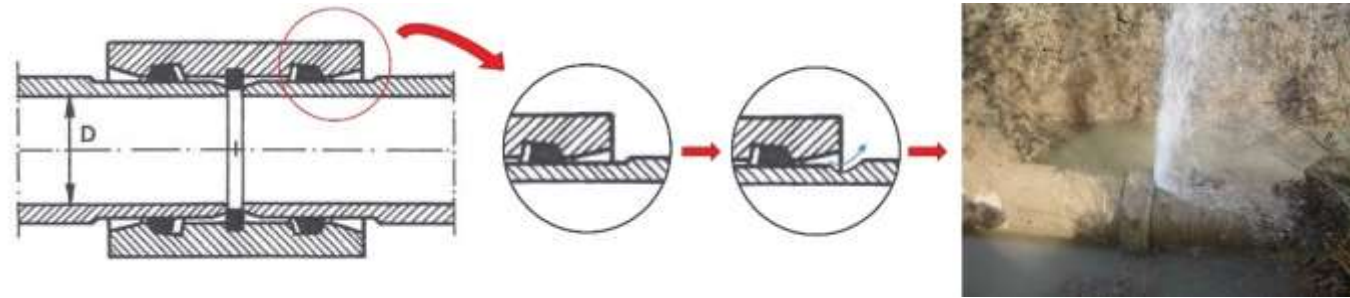
Prikaz oštećenja

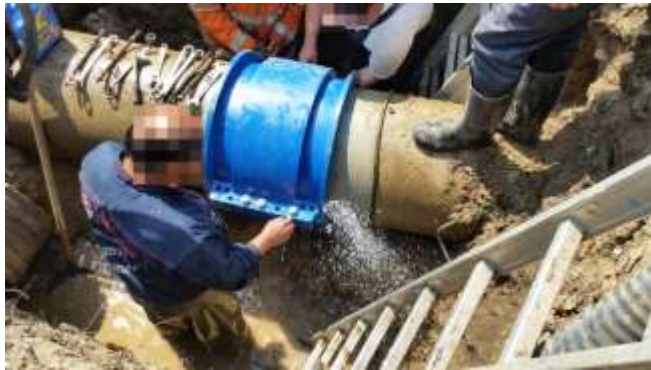
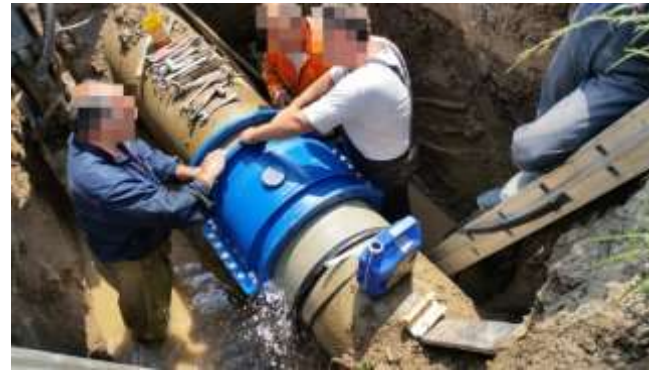
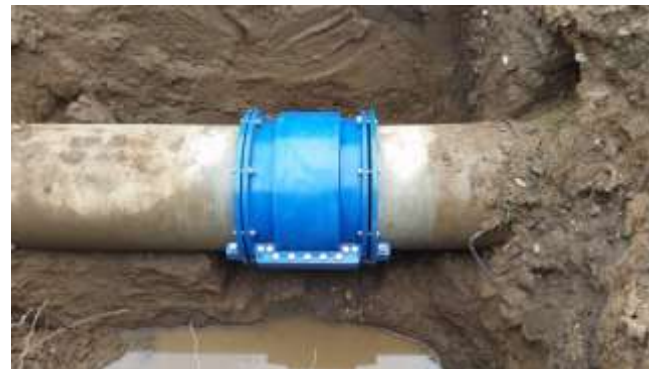
LONG EXTRA SPECIAL DN500 PN10  
Vodovod Zaječar  
maj 2015.

# 3.1. Oštećenje postojeće spojnice za vezu

Primer ugradnje spojnice **LONG EXTRA SPECIAL**

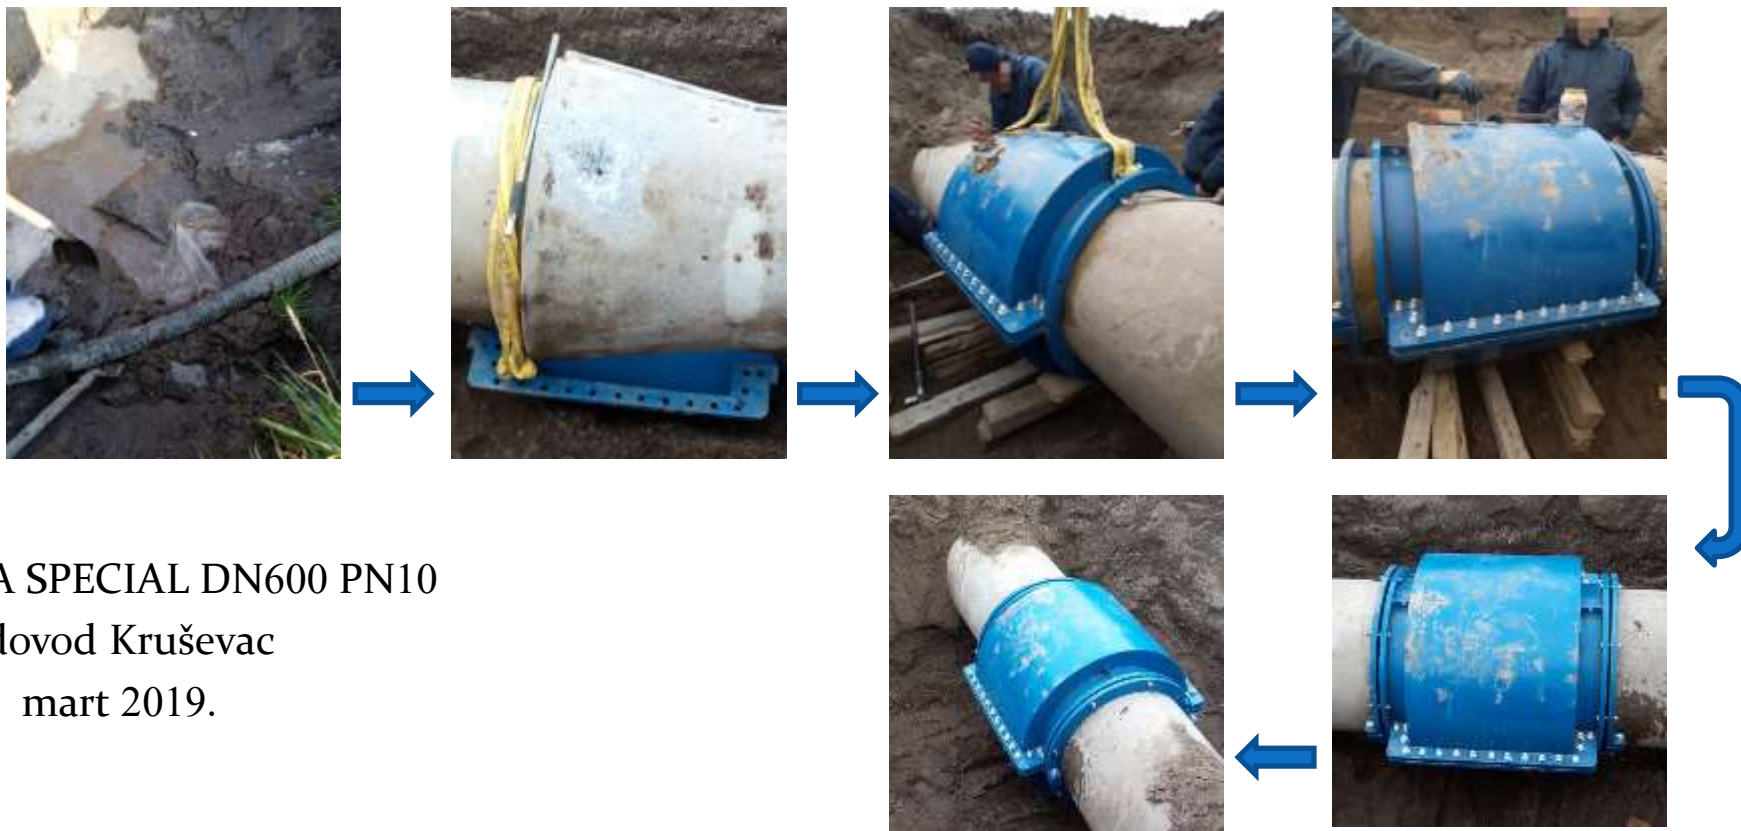
LONG EXTRA SPECIAL DN600 PN10

## 3.2. Oštećenje na spoju cevi

Primer ugradnje spojnice LONG EXTRA SPECIAL

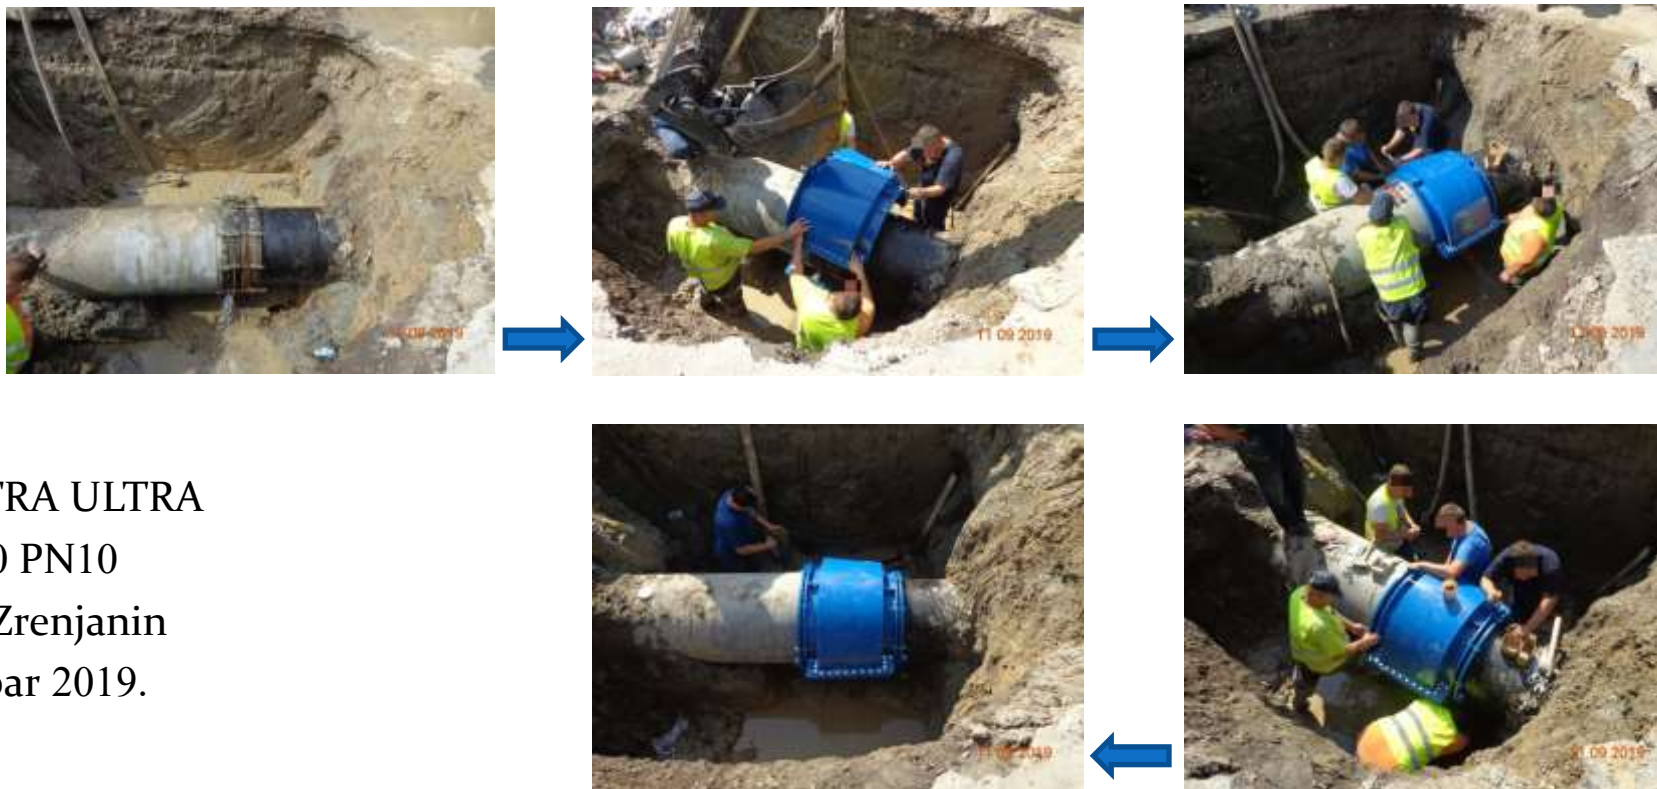
LONG EXTRA ULTRA  
DN700 PN10  
Vodovod Zrenjanin  
septembar 2019.

# 3.3. Oštećenje postojeće spojnice za vezu, kada cevi nisu istog prečnika

Primer ugradnje spojnice LONG EXTRA ULTRA

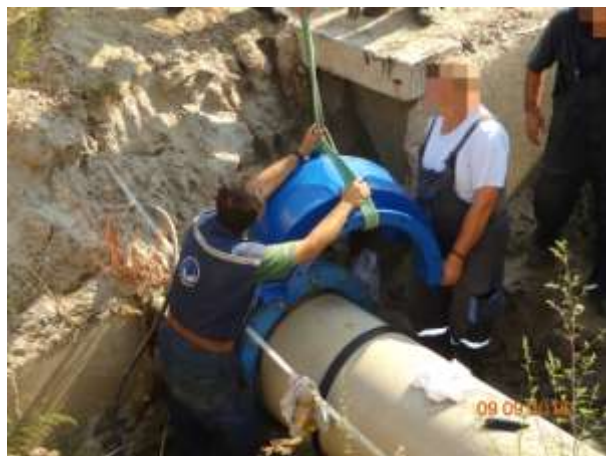
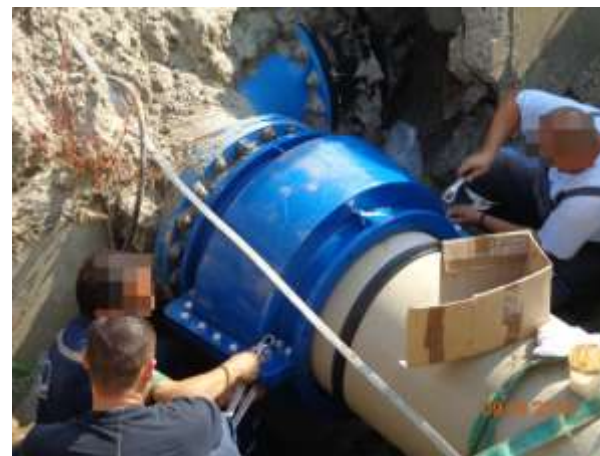
LONG EXTRA ULTRA DN600 PN10  
Vodovod Novi Sad  
septembar 2016.

## 3.4. Oštećenje na spoju cevi, kada cevi nisu istog prečnika

Primer ugradnje spojnice LONG EXTRA ULTRA

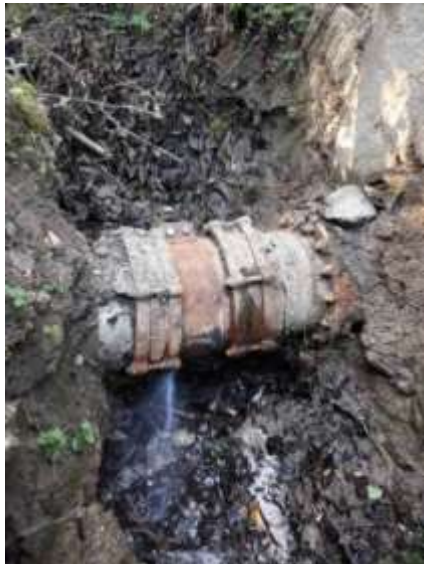
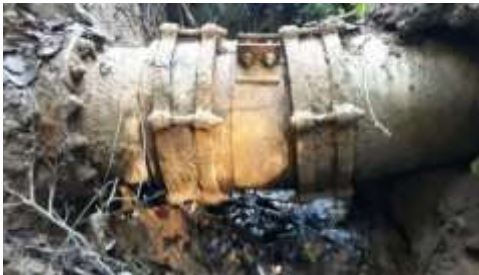
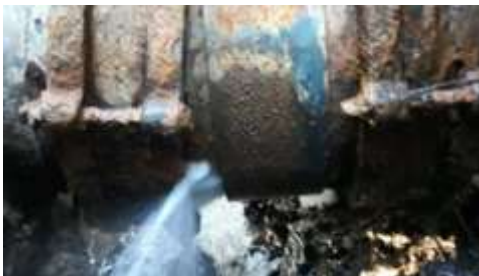
- Najsloženiji slučaj oštećenja cevi je kada postoji i oštećenje spojnice za vezu i pritom znatno ugaono odstupanje među cevima koje formiraju spoj.
- U navedenom slučaju postojala je velika promena pravca cevovoda, od preko  $11^\circ$  i montažu je bilo potrebno izvršiti pri pritisku od 12 bar-a.

Izgled oštećenja postojeće spojnice uz prikaz ugaonog odstupanja

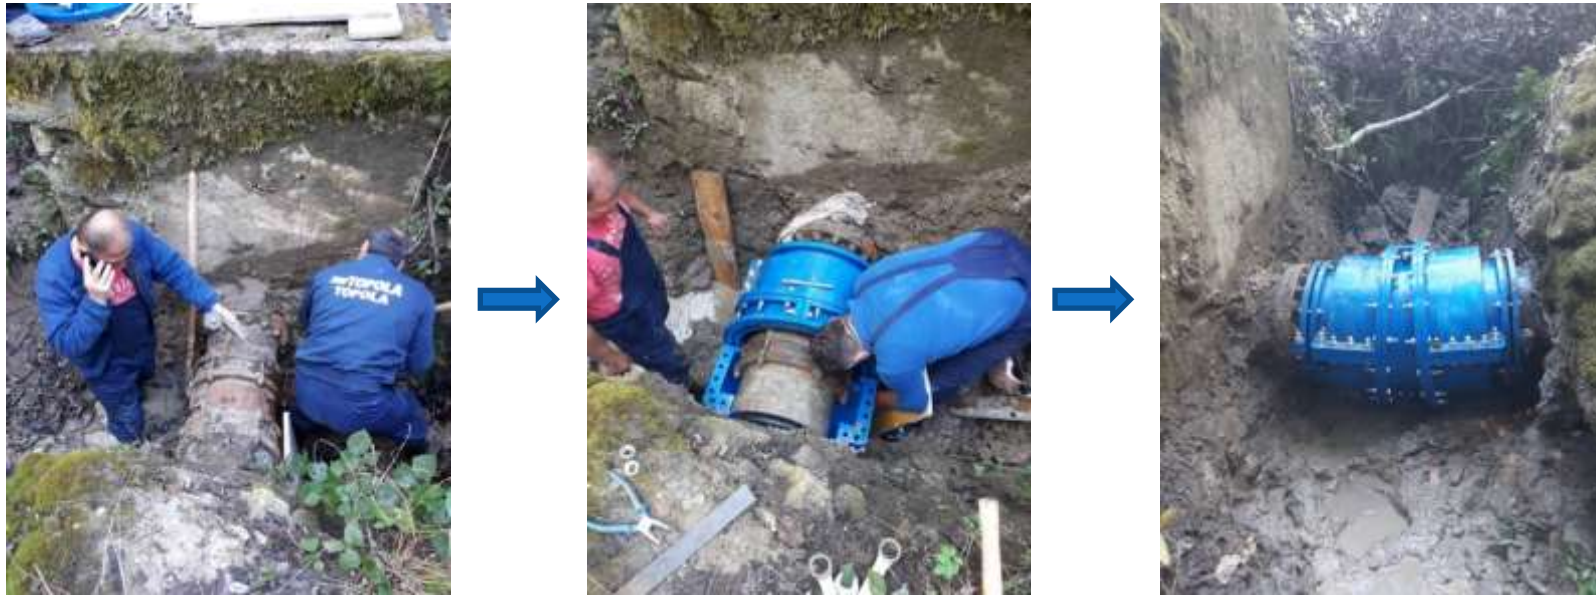
LONG EXTRA SPECIAL ADAPTER DN350 PN10, Vodovod Topola, oktobar 2019.

## 3.5. Oštećenje postojeće spojnice za vezu, kada postoji i ugaono odstupanje

Primer ugradnje spojnice LONG EXTRA SPECIAL ADAPTER
