# Neinvazivna sanacija oštećenih cevovoda

## Noninvasive repairs of damaged pipelines

Aleksandar Stojanović mast.inž.maš.

Banja Koviljača, maj 2024.

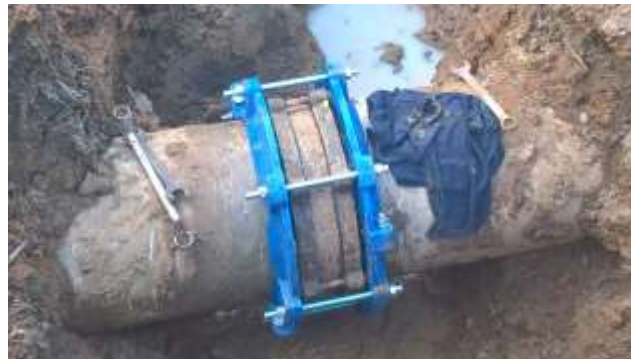
LINK-AC-ŽIBO DN500 PN10  
Vodovod Bela Crkva  
decembar 2016.

## 1.2. Procurivanje na postojećoj spojnici

Primer ugradnje spojnice LINK-AC-ŽIBO

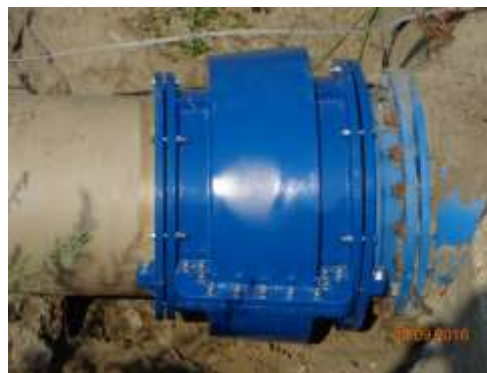
LONG EXTRA ULTRA DN600 PN10  
Vodovod Novi Sad  
septembar 2016.

## 3.4. Oštećenje na spoju cevi, kada cevi nisu istog prečnika

Primer ugradnje spojnice LONG EXTRA ULTRA
